精密診断報告書

MK-210HEによる周波数分析

測定日時			測定者	永田
設備名称			ID	
機器名称	1号排ガスファン			
測定箇所	ファン負荷側、モーター負荷側 (オメガ)		測定方向	H
機械仕様	モーター	540 kW 3300V	回転数	1 7 2 0 min-1
	ベアリング		羽根枚数	12
	グリス

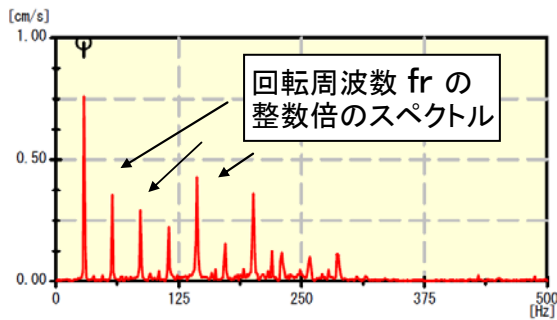
【ファン負荷側】

回転周波数 $f_r = 28.7 \text{ Hz}$ に含まれるスペクトルが減少

$2f_r$ 、 $3f_r$ 、 $4f_r$ と f_r の整数倍のスペクトルが残っている。

→ ミスアライメントの疑いあります。

精密診断結果	機構部 シャフト偏芯の疑いあり ベアリング 異常なし
対策	カップリング芯出し シャフト修正

次回ベアリング交換時、シャフトの摩耗等の調査を推奨します。
