精密診断報告書

MK-210HEによる周波数分析

測定日時			測定者	永田
設備名称			ID	
機器名称	1号排ガスファン			
測定箇所	ファン負荷側、モーター負荷側 (オメガ)		測定方向	H
機械仕様	モーター	540 kW 3300V	回転数	1 7 2 0 min-1
	ベアリング		羽根枚数	12
	グリス

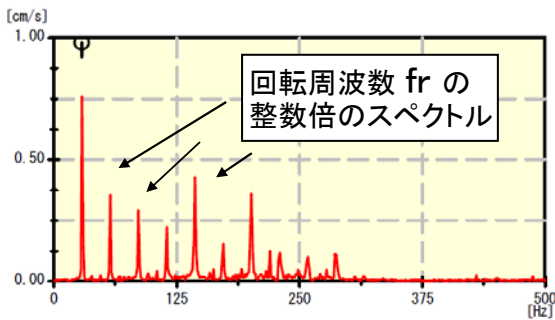
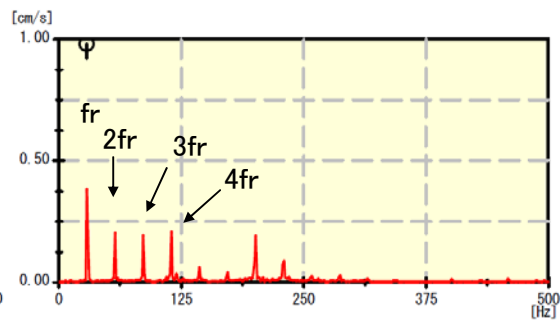
VELLのFFTスペクトルの比較
【ファン負荷側】

バランス調整前→後

振動速度のスペクトルの比較

回転周波数 $f_r = 28.7 \text{ Hz}$ に含まれるスペクトルが減少

$2f_r$ 、 $3f_r$ 、 $4f_r$ と f_r の整数倍のスペクトルが残っている。

→ ミスアライメントの疑いあります。

次回ベアリング交換時、シャフトの摩耗等の調査を推奨します。
