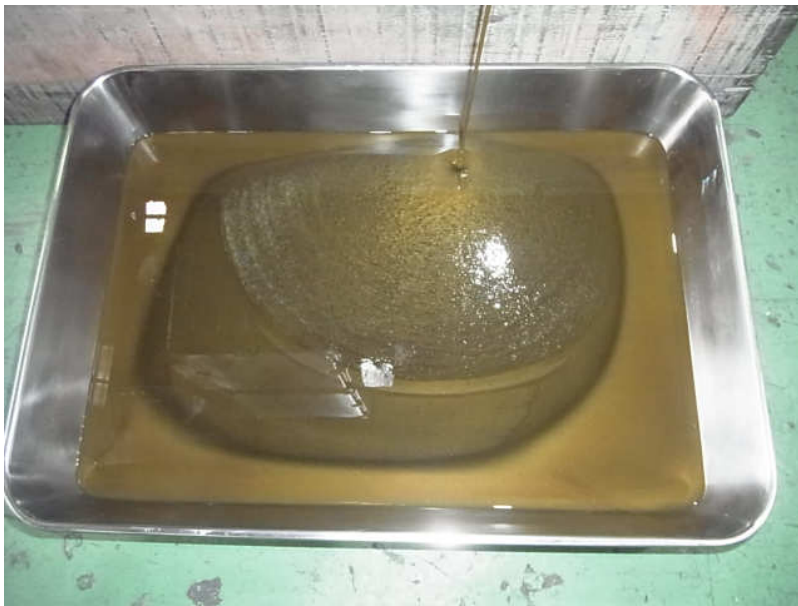
排出オイル

金属粉スラッジ混入  
有り

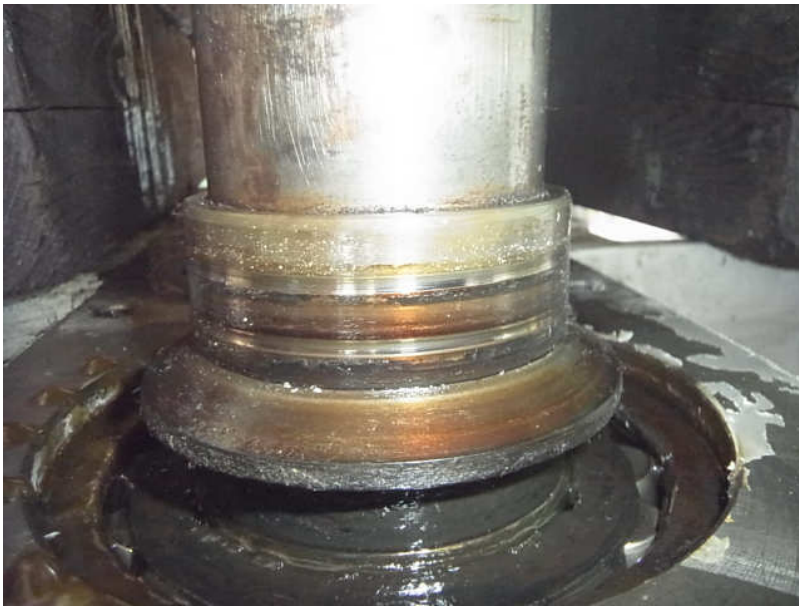
シャフトスリーブに  
オイルシールリップ  
マーク有り

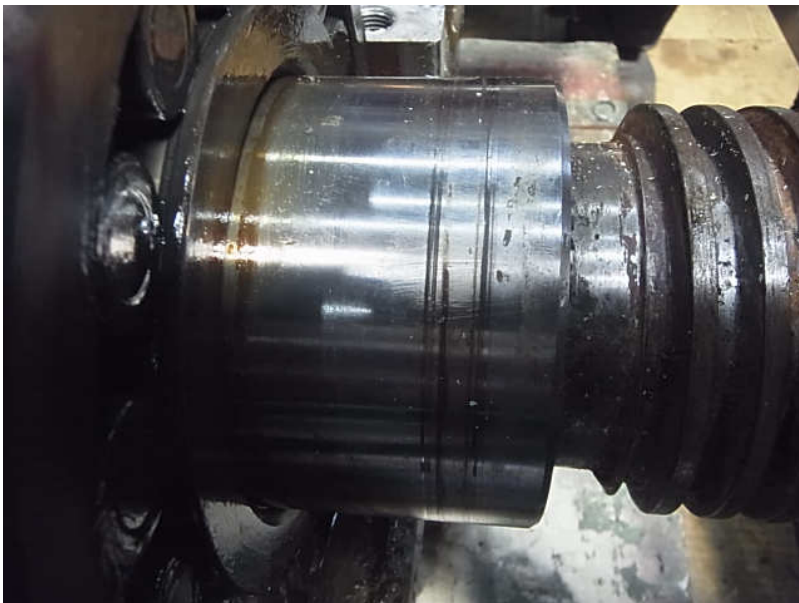
オイルシールリップ  
マーク有り

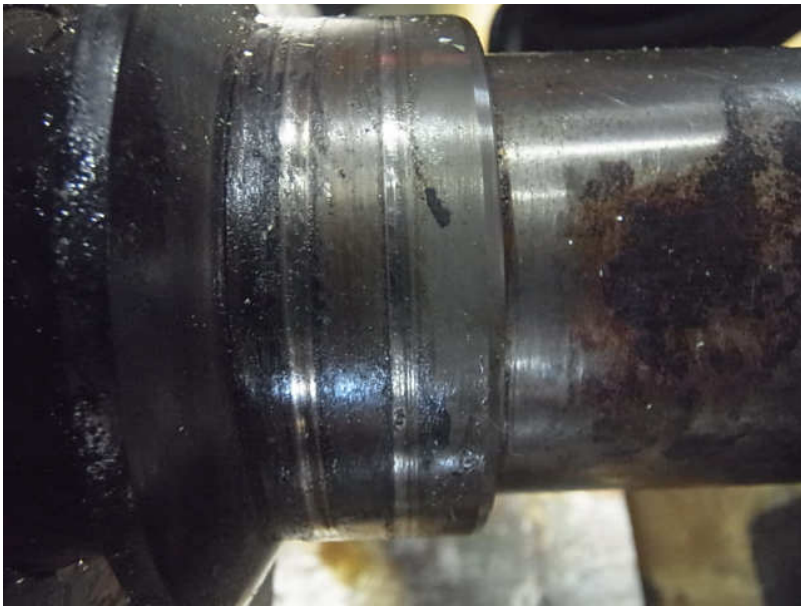
シャフトスリーブに  
オイルシールリップ  
マーク有り

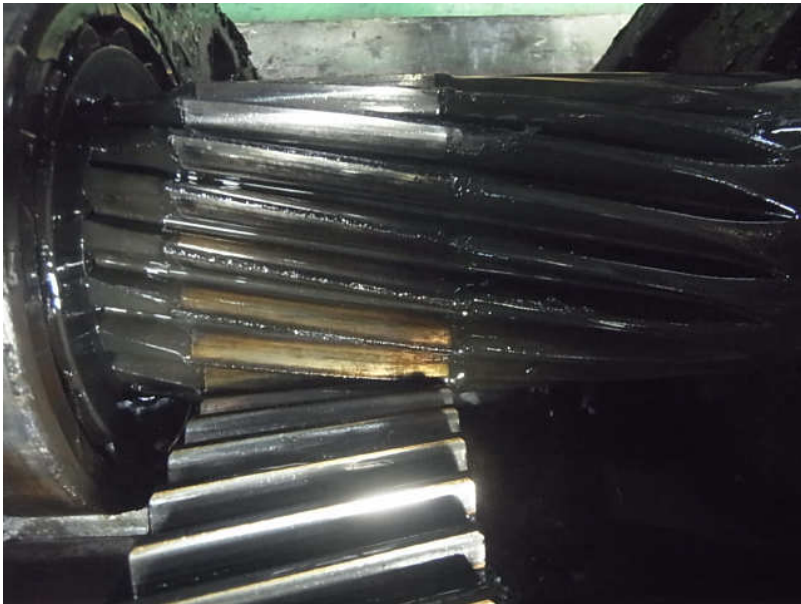
減速ギア1段目  
バックラッシュ 0.  
7mm  
磨耗有り

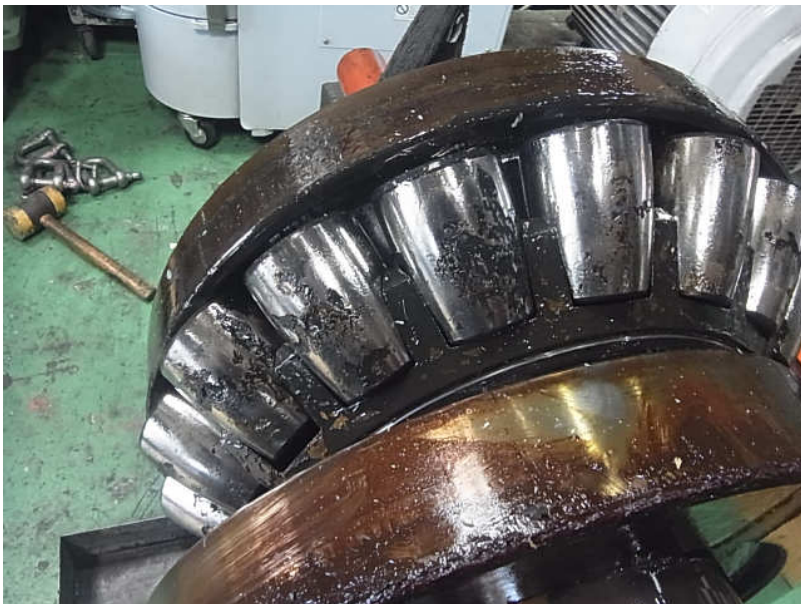
3段目軸受部 損傷  
大

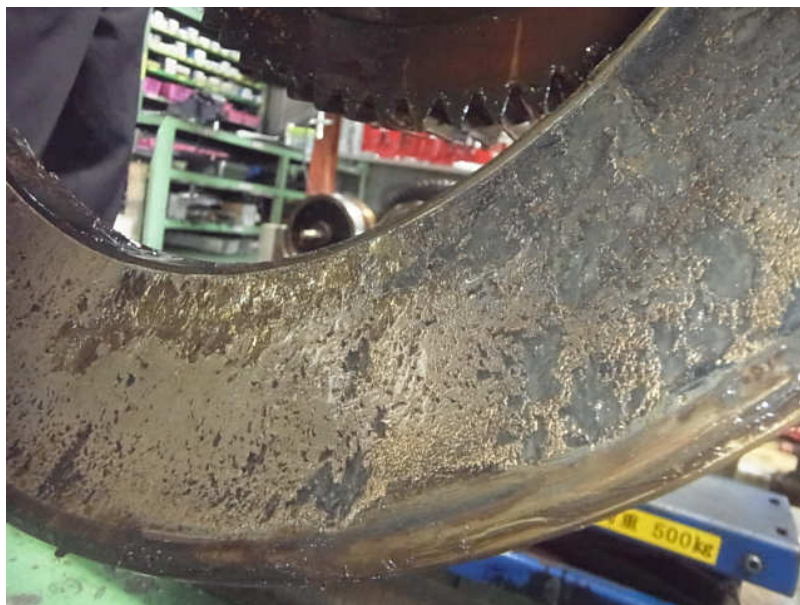
3段目軸受部 損傷  
大

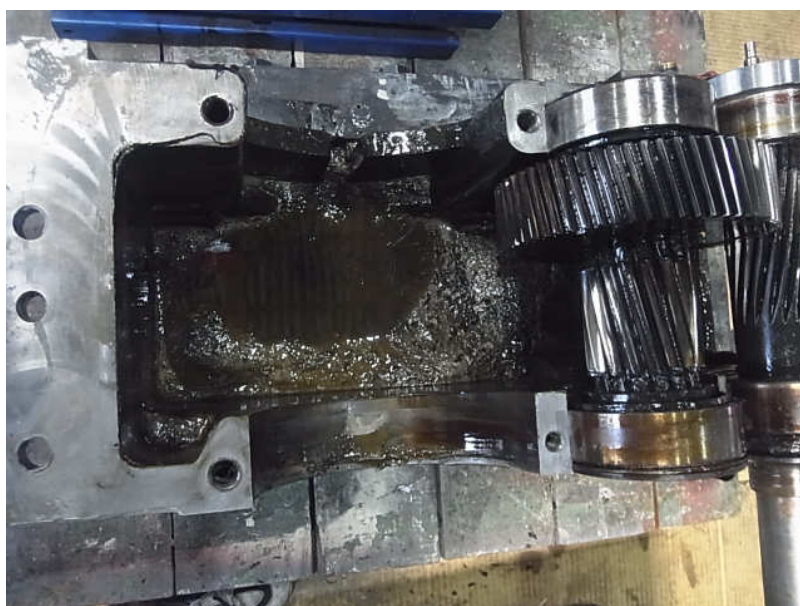
金属スラッジ堆積大

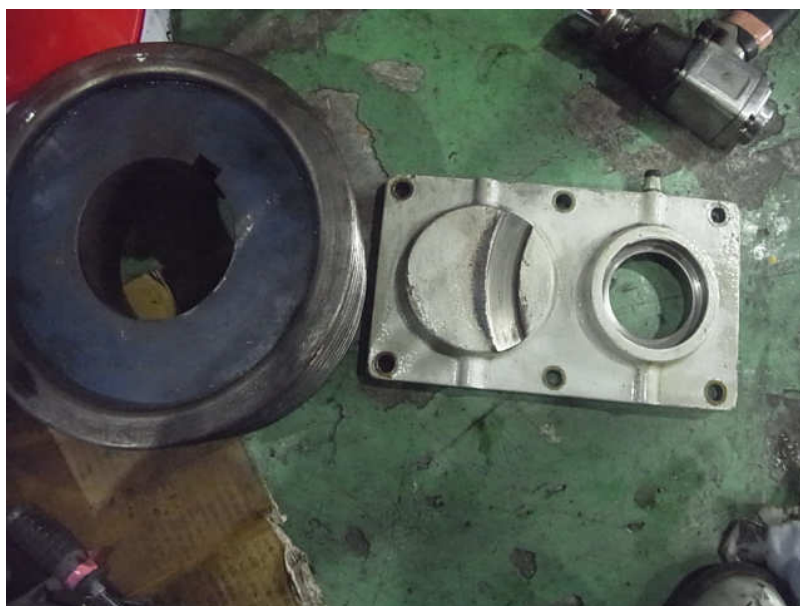
プーリーがケースに  
接触した痕跡あり

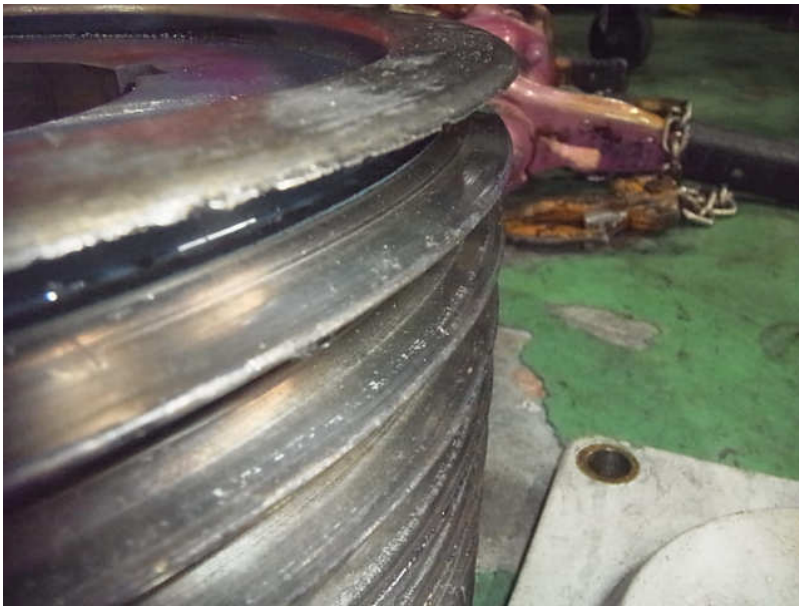
プーリー磨耗部拡大

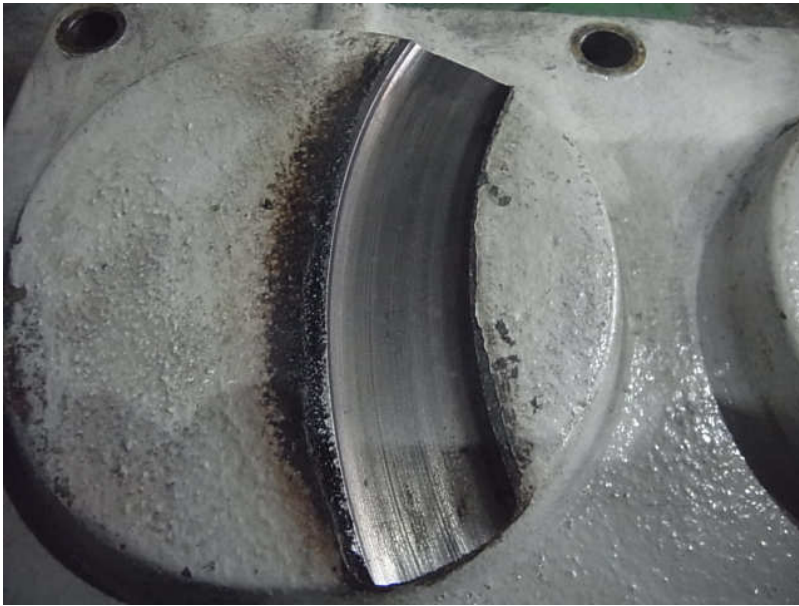
プーリー接触痕

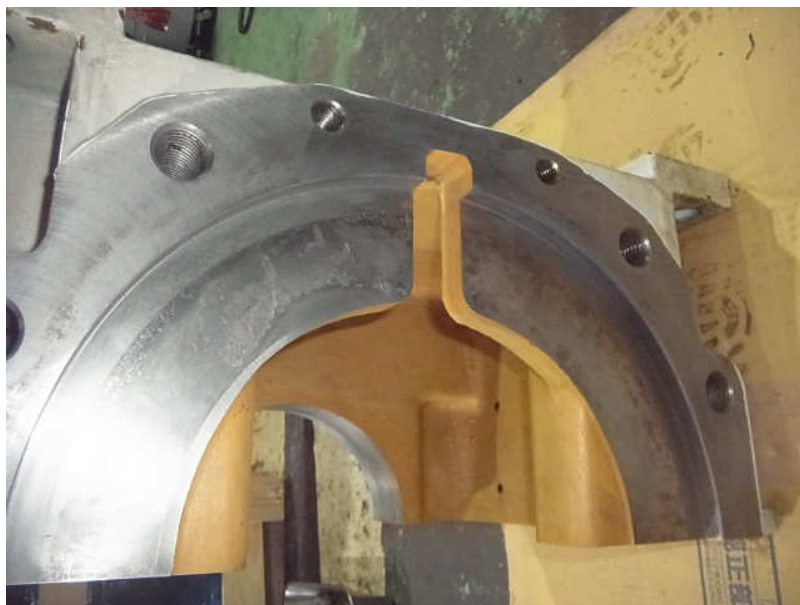
上蓋

軸受け外輪接触面⇒  
磨耗大

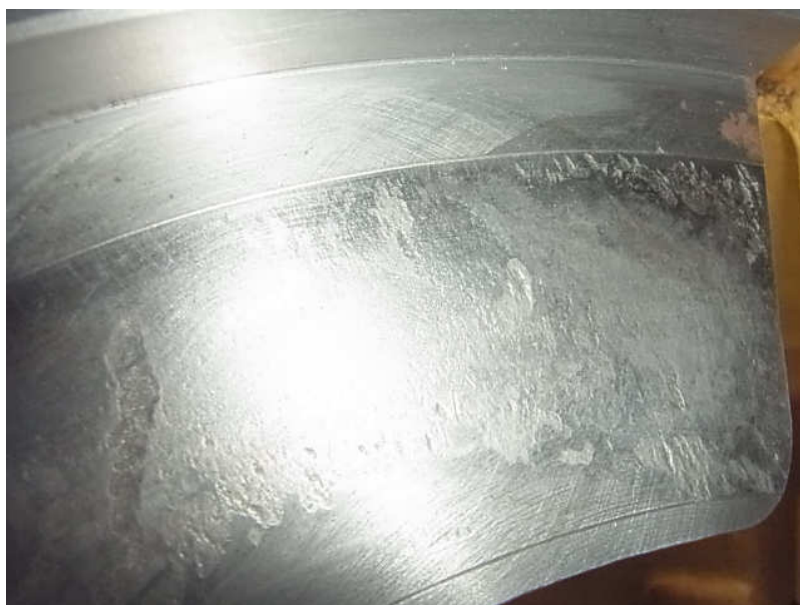
上蓋

軸受け外輪接触面⇒  
磨耗大

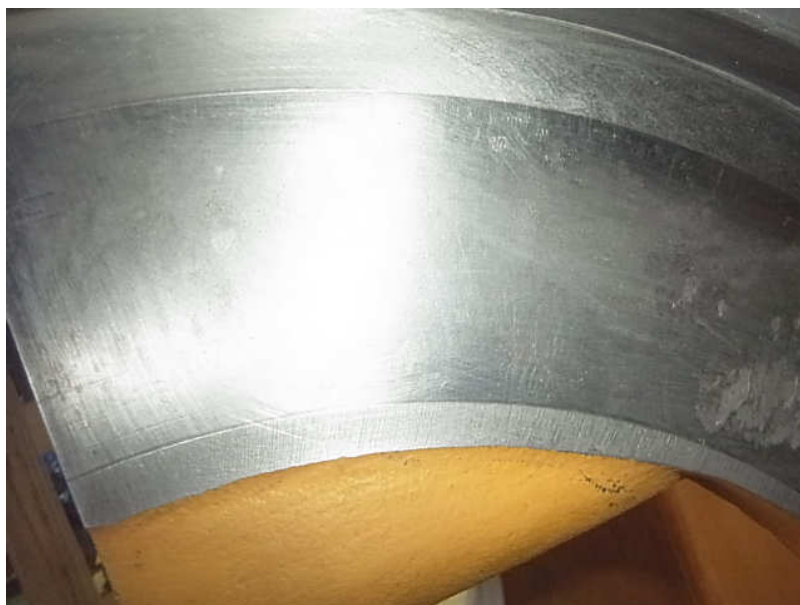
上蓋

軸受け外輪接触面⇒  
磨耗大
